# Fachleute Naturgefahren Schweiz FAN Kommission für Hochwasserschutz KOHS des Schweizerischen Wasserwirtschaftsverbandes

## Empfehlung der Beurteilung der Gefahr der Ufererosion an Fliessgewässern

## Anwendungsbeispiele Weisse Lütschine und Ticino

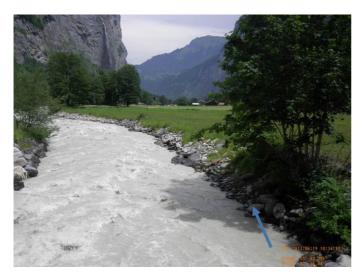
Der südliche Abschnitt 1 weist keine Verbauungen auf abgesehen von ein paar vereinzelten Buhnen mit grossem Abstand. Diese werden in der Beurteilung nicht berücksichtigt und das Ufer als unverbaut betrachtet. Die Weisse Lütschine hat auf diesem Abschnitt eine ungefähre Uferhöhe von 1-2m und

eine Breite von etwa 15m. Die Sohle ist unbefestigt. Am südlichen Ende des untersuchten Abschnittes befindet sich eine Brücke.

Abbildung 4: Zustand des Abschnittes 1

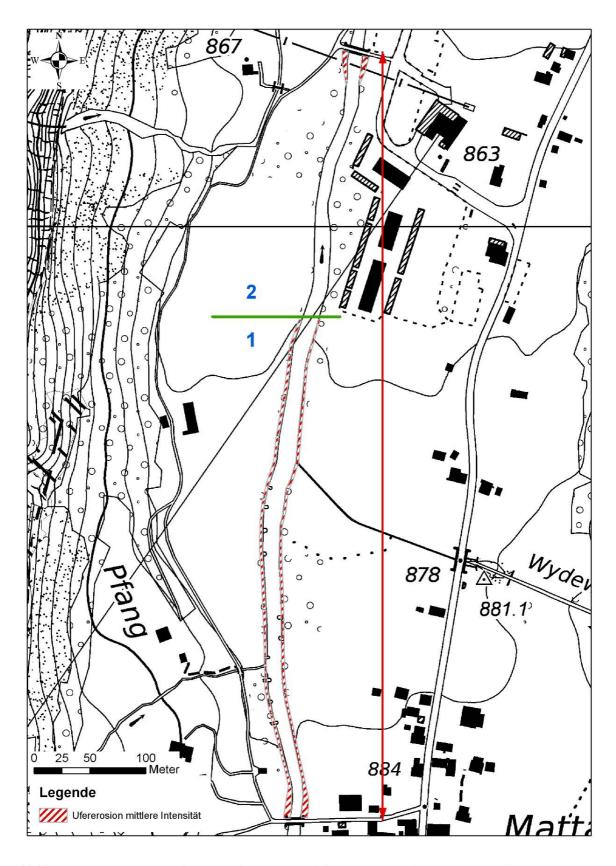
Auf dem Abschnitt 1 ist sowohl am linken als auch am rechten Ufer Seitenerosion entlang des gesamten Ufers möglich. Dies ist auf das Gefährdungsbild des direkten Strömungsangriffes zurückzuführen. Das Erosionsausmass wurde basierend auf frühere Ereignisse, aber insbesondere aus den Erfahrungswerten des Hochwassers 2011 abgeleitet. Beim Ereignis 2011 wurden auf diesem Abschnitt Erosionsbreiten von 3-4m gemessen. Da es sich dabei um ein HQ100 handelte, wurden für die vorliegende Gefahrenbeurteilung des HQ30 eine **Erosionsbreite** ( $\mathbf{B}_{\text{UE}}$ ) von 2m ausgeschieden. Die Ausdehnung ist relativ gering, da es sich nicht um einen übergeordneten morphologischen Prozess, sondern um eine primäre Seitenerosion handelt. Die **Erosionslänge** ( $\mathbf{L}_{\text{UE}}$ ) wird auf dem gesamten Abschnitt ausgeschieden, da der direkte Strömungsangriff überall ungefähr gleich gross ist.

Durch die Unregelmässigkeit bei der Brücke wird eine punktuelle Ufererosion verursacht, welche wegen der lokal erhöhten hydraulischen Belastung eine grössere Ausdehnung aufweisen kann. Direkt bei der Brücke wurde entsprechend eine **Erosionsbreite** (**B**<sub>UE</sub>) von 3-4m und eine **Erosionslänge** (**L**<sub>UE</sub>) von 20m ausgeschieden.

Die Uferhöhe auf dem Abschnitt 1 entspricht etwa 2m. Da es sich bei diesem Abschnitt eher um eine Auflandungsstrecke handelt, wird von einem Abtrag auf der gesamten Uferhöhe ausgegangen. Es handelt sich bei den ausgeschiedenen Erosionsstellen somit um eine **mittlere Intensität**, da die Erosionshöhe **Erosionshöhe** (HuE) zwischen 0,5 bis 2m liegt.

Auf dem Abschnitt 2 tritt keine kontinuierliche Ufererosion auf. Die Brücke am Abschnittsende verursacht eine Unregelmässigkeit im Abflussprofil, weshalb eine lokale Ufererosion auftreten kann. Die Erosionsbreite ( $B_{UE}$ ) und die Erosionslänge ( $L_{UE}$ ) werden ähnlich wie bei Abschnitt 1 basierend auf vergangenen Ereignissen bestimmt. Die **Erosionsbreite (B\_{UE})** beträgt somit 3-4 m und die **Erosionslänge (L\_{UE})** ungefähr 20 m. Die Ausdehnung der Ufererosion ist relativ gering, da es sich nicht um einen übergeordneten morphologischen Prozess handelt.

Die Uferhöhe vor der Brücke entspricht 2m. Es wird davon ausgegangen, dass das Ufer auf der gesamten Höhe abgetragen wird. Es handelt sich bei der Erosionsstelle vor der Brücke somit um eine **mittlere Intensität**, da die Erosionshöhe **Erosionshöhe (H<sub>UE</sub>)** zwischen 0,5 bis 2m liegt.

Abbildung 8: Intensitätskarte Ufererosion für ein 30-jährliches Ereignis an der Weissen Lütschine

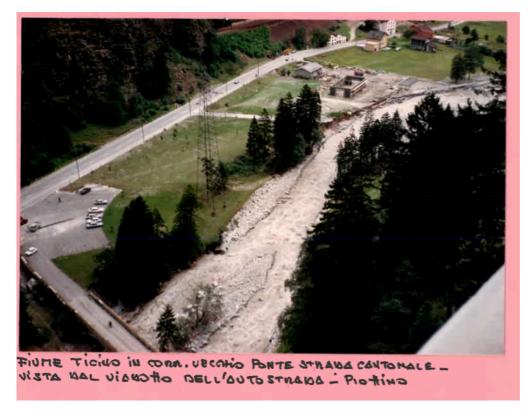
Vorgaben GK erweitert	Beurteilung
Konsultation Ereigniskataster (EK)	Ja	In der Dokumentation des Hochwassers von 1987 wird rund 3 km oberhalb des untersuchten Abschnittes eine Erosion auf einer Länge von rund 300m dokumentiert (Abbildung 11).
Konsultation der Karte der Phänome- ne, von Luftbildern oder Terrainmo- dellen	Ja	Es steht keine Karte der Phänomene zur Verfügung. Luftbilder geben keinen weiteren Hinweis auf Erosionsstellen.
Alte Verbauungsprojekte	Ja	Keine Information.
Begehung vor Ort	Ja	Begehung im Mai 2010: Keine Erosionsstellen sichtbar.
Befragung von lokalen Wissensträgern	Ja	Keine Information.

Abbildung 11: Ufererosion bei Faido. Aus Unwetterdokumentation 1987. Quelle: Ufficio corsi d'acqua (1987).

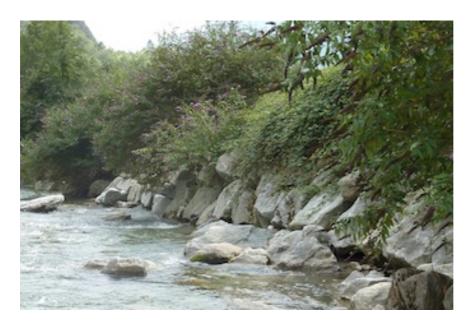
Vorgaben GK erweitert	Beurteilung
Erosion am Böschungsfuss	Beschaffenheit, Zustand und Dauerhaftigkeit des Böschungsfusses im Feld bestimmen (Fels, Verbauungsart, Blockgrössen, Kornzusammensetzung, Böschungsneigung, etc.). Fundationstiefe von Verbauungen aus Projektplänen ermitteln. Grenzschleppspannung der Böschung an ihrem Fuss berechnen.	Das rechte Ufer ist mit einem Blocksatz mit Blöcken bis 4 t Gewicht gesichert. Neigung: 1:1 Fundationstiefe: -1.5 m (aus Projektplänen) Der Zustand der Ufersicherung ist gut (Abbildung 14). Berechnung der Grenzschleppspannung s. unten.
Direkter Strömungsangriff	Beschaffenheit Zustand und Dauerhaftigkeit der Böschung im Feld bestimmen (Fels, Verbauungsart, Bauhöhe der Ufersicherung, Blockgrössen, Kornzusammensetzung, Bewuchs, Böschungsneigung, etc.) Grenzschleppspannung der Böschung berechnen.	Das rechte Ufer ist mit einem Blocksatz mit Blöcken bis 4 t Gewicht gesichert.  Neigung: 1:1  Grenzschleppspannung nach Stevens & Simons: 390N/m² mit Teilsicherheitsbeiwert 1.1  Der Zustand der Ufersicherung ist gut (Abbildung 14).  Hinter der Ufersicherung wird anstehendes Alluvium vermutet, im Bereich des Schwemmkegels der Gribbiasca (Zufluss von rechts) wird grobblockiges Material vermutet. Der Damm der Autobahn ist wahrscheinlich aus leicht erodierbarem Material aufgebaut.

Abbildung 14: Blocksatz am rechten Ufer des Ticino.

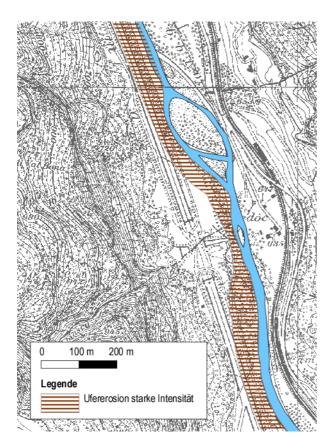
Bei  $HQ_{300}$  kann sich ein neues verzweigtes Gerinne bilden. Dieses kann sich über den gesamten Bereich des ehemaligen Auenwaldes in der Talebene des Ticino ausdehnen. Die von Erosion gefährdete Fläche wird durch die Talflanke bzw. den Schwemmkegel der Gribbiasca begrenzt (Abbildung 15).

Die Böschung hat eine Höhe von 2.5 m bis 3 m. Die Intensität der Erosion ist daher hoch (> 2m).

Für die Ufererosion entlang des verzweigten Gerinnes am Ticino wird eine räumliche Auftretenswahrscheinlichkeit von 0.25 veranschlagt.

Abbildung 15: Intensitätskarte Ufererosion am Ticino für HQ300.
